PROJETO – SANITÁRIOS				
ENDEREÇO: PRAÇA FRANCISCO LP MOREIRA, SANTO ANTÔNIO DO GRAMA – MG, 35388–000				
PROPRIETÁRIO: PREFEITURA MUNICIPAL DE SANTO ANTÔNIO DO GRAMA				
RESPONSÁVEL TÉCNICO: PEDRO MARTINO ZEFERINO – ENG.CIVIL – CREMAG 137.103/D				
PREFEITURA MUNICIPAL DE SANTO ANTONIO DO GRAMA				
RESP. TÉCNICO – PEDRO MARTINO ZEFERINO – ENG.CIVIL – CREAMG 137.103/D				
PROJETO ARQUITETÔNICO				
DESENHO N°:	CONTEÚDO DA PRANCHA			REVISÃO
01/01	PLANTAS BAIXAS DEMOLI./CONST. – CORTE AA CORTES BB – LOCALIZAÇÃO – ELEVAÇÕES			0
	DEZ/2023	INDICADA	LUCAS FELIX	–
	DATA	ESCALA	DESENHISTA	VISTO
				DWG

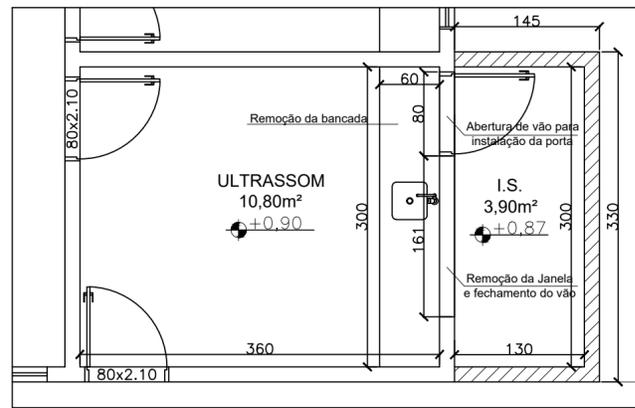
PLANTA BAIXA - demolição const.
 ESCALA 1 : 50
 ■ DEMOLIÇÃO
 ▨ CONSTRUÇÃO
